## INSPEÇÃO E REABILITAÇÃO DE TRELIÇA PLANA DE AÇO NO CAMPUS UNB CEILÂNDIA: DIAGNÓSTICO, PATOLOGIAS E INTERVENÇÃO ESTRUTURAL

INSPECTION AND REHABILITATION OF A FLAT STEEL TRUSS AT THE UNB  
CEILÂNDIA CAMPUS: DIAGNOSIS, PATHOLOGIES, AND STRUCTURAL  
INTERVENTION

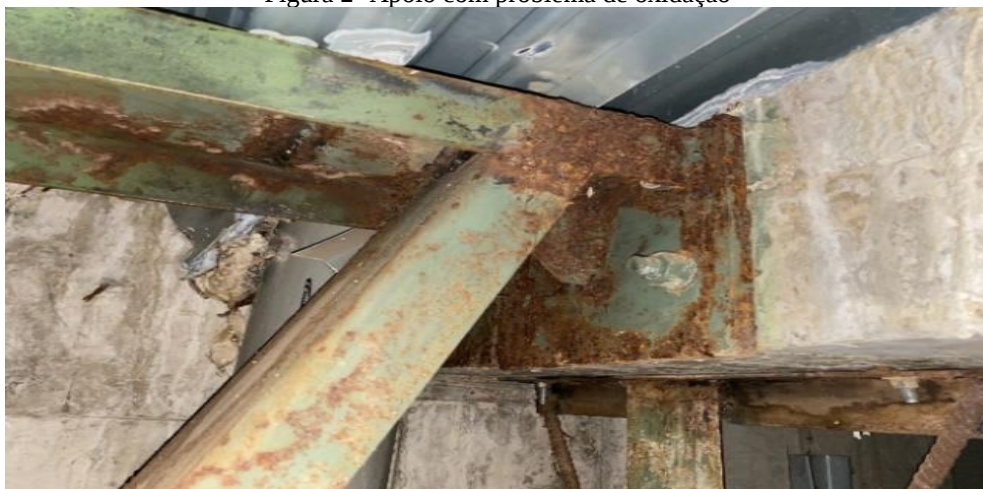
No caso analisado na Universidade de Brasília, Campus Ceilândia, observou-se a ocorrência desse processo em uma das bases de apoio da estrutura metálica da cobertura. O fenômeno foi agravado pela deficiência do revestimento de concreto sobre as armaduras e elementos de ancoragem, o que facilitou o ingresso de agentes agressivos, como dióxido de carbono e vapor d'água, promovendo a carbonatação e reduzindo o pH da matriz cimentícia. Essa combinação de fatores acelerou o processo corrosivo, levando ao deslocamento do concreto e à exposição dos parafusos e chapas metálicas da base de apoio.

Enquanto um dos apoios apresentava deterioração avançada, com perda de seção e risco de instabilidade, os demais exibiam apenas indícios superficiais de oxidação, ainda não comprometendo sua integridade estrutural. A análise indicou, portanto, que a principal causa do dano foi a ausência de revestimento adequado e a falta de manutenção preventiva, fatores determinantes para a evolução da corrosão e o consequente comprometimento do sistema de apoio.

Figura 2- Apoio com problema de oxidação

A intervenção proposta para a reabilitação da base de apoio deteriorada seguiu um conjunto de procedimentos sistematizados, fundamentados nas diretrizes da engenharia de recuperação estrutural e nas recomendações da ABNT NBR 9452 (2019) e da EN 1504 (partes 3, 4 e 7). Antes do início das ações corretivas, realizou-se o escoramento preventivo da estrutura, garantindo estabilidade global durante as etapas de demolição controlada e recomposição. Esse escoramento foi dimensionado para suportar as cargas permanentes e variáveis atuantes na viga de concreto e na treliça, assegurando que nenhum esforço adicional incidisse sobre a área comprometida.

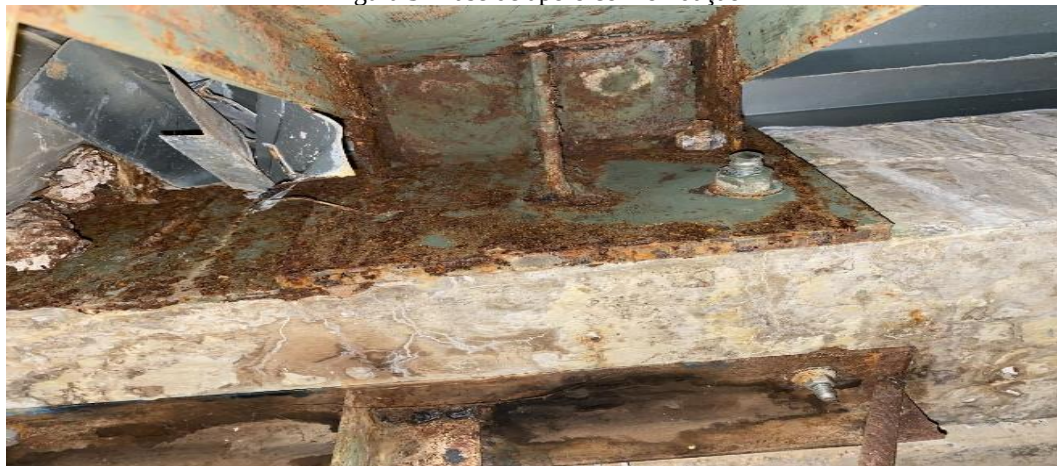
A oxidação ocorreu como consequência direta do reduzido cobrimento da armadura, associado ao surgimento de fissuras no concreto, o que facilitou a penetração de agentes agressivos e acelerou o processo de carbonatação na região da base de apoio.

Figura 3- Base de apoio com oxidação

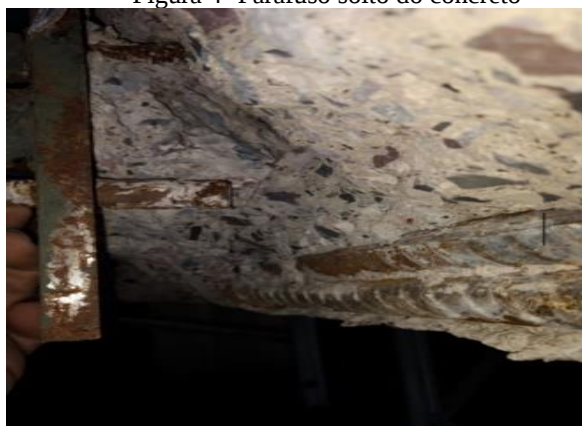
A base de apoio apresentou comprometimento estrutural significativo, com deslocamento progressivo do concreto, exposição dos parafusos de ancoragem e visível processo de oxidação. Observou-se que o cobrimento da armadura era inferior a 1 cm, valor insuficiente para garantir a proteção do aço contra agentes agressivos, conforme ilustrado nas imagens a seguir.

Figura 4- Parafuso solto do concreto

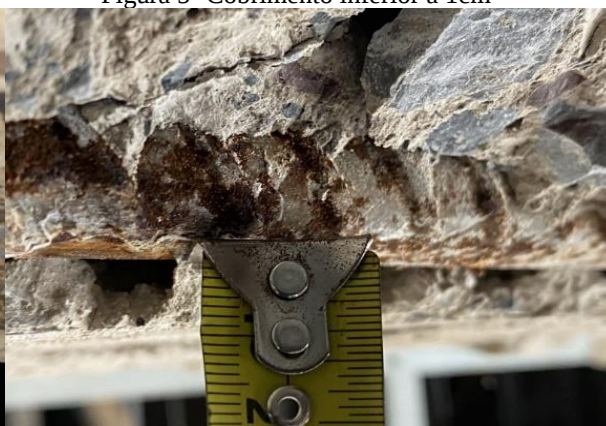
Figura 5- Cobrimento inferior a 1cm

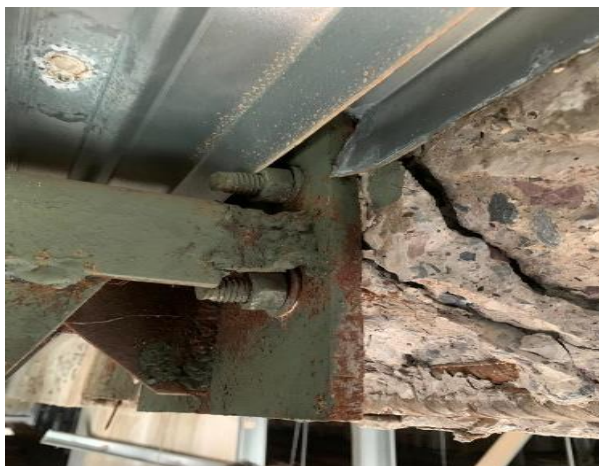
Figura 6- Deslocamento do concreto

Em seguida, procedeu-se à remoção integral do concreto deteriorado, por meio de escarificação manual e mecânica até a completa exposição das armaduras e dos elementos metálicos de fixação. Essa etapa teve como objetivo alcançar zonas estruturalmente íntegras, garantindo que toda a região afetada pela carbonatação e pela corrosão fosse adequadamente removida. As superfícies fraturadas foram regularizadas, criando arestas definidas para favorecer a aderência da argamassa de reparo.

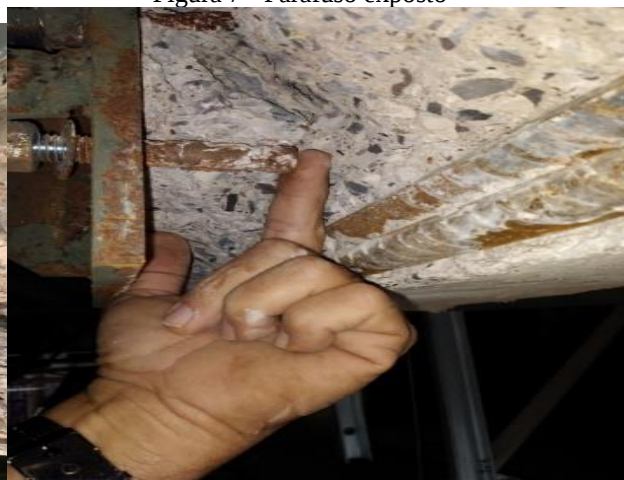
Figura 7- Parafuso exposto
