## **ANÁLISE DA RESILIÊNCIA ESTRUTURAL DE EDIFICAÇÕES AFETADAS PELAS ENCHENTES DO RIO GRANDE DO SUL (2024): UM ESTUDO APLICADO NOS MUNICÍPIOS DE ELDORADO DO SUL, MUÇUM E ROCA**

**STRUCTURAL RESILIENCE ANALYSIS OF BUILDINGS AFFECTED BY THE  
FLOODS IN RIO GRANDE DO SUL (2024): AN APPLIED STUDY IN THE  
MUNICIPALITIES OF ELDORADO DO SUL, MUÇUM, AND ROCA SALES**

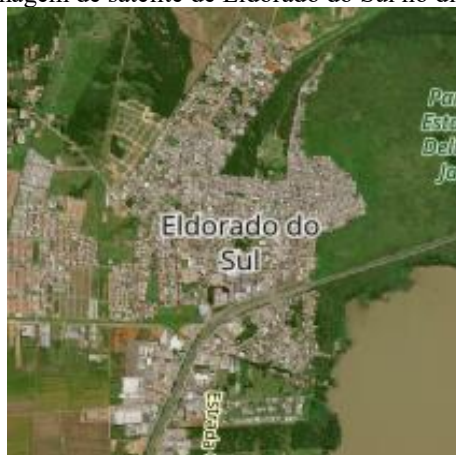
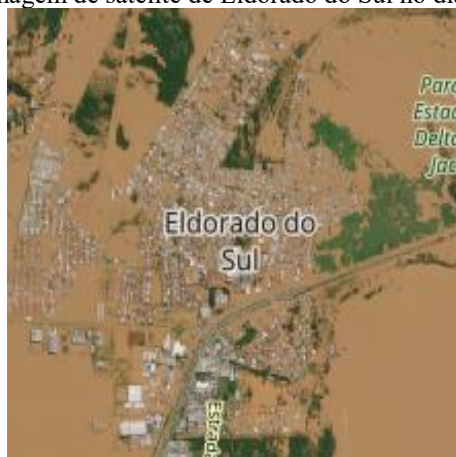
As figuras 1 e 2, trazem respectivamente, a imagem de satélite de antes e depois das enchentes que atingiram o município de Eldorado do Sul.

Figura 1 – Imagem de satélite de Eldorado do Sul no dia 21/04/2024.

Figura 2 - Imagem de satélite de Eldorado do Sul no dia 06/05/2024.

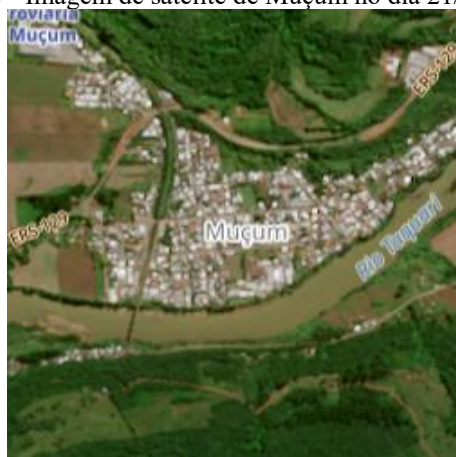
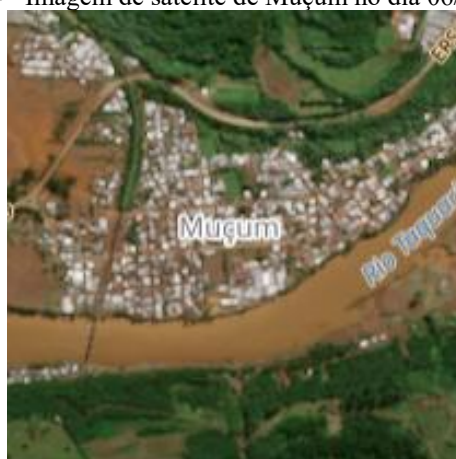
A seguir, as figuras 3 e 4 trazem de maneira respectiva, a imagem de satélite de antes e depois das enchentes que atingiram o município de Muçum.

Figura 3 - Imagem de satélite de Muçum no dia 21/04/2024.

Figura 4 - Imagem de satélite de Muçum no dia 06/05/2024.

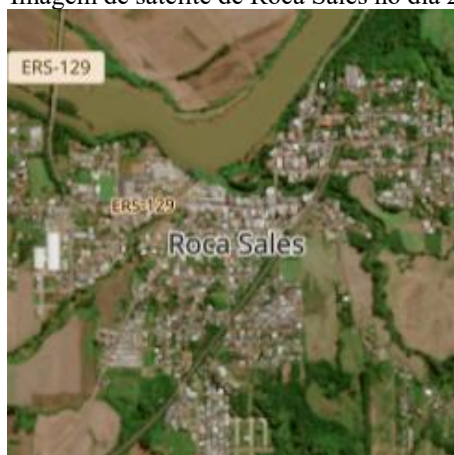
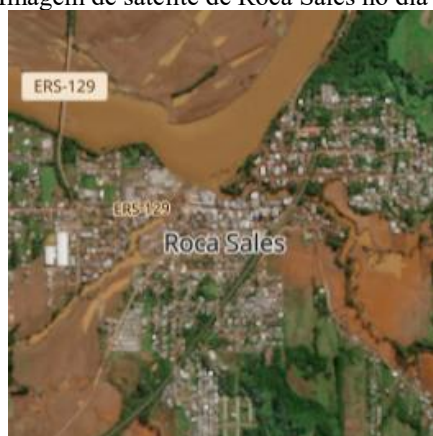
Figura 5 – Imagem de satélite de Roca Sales no dia 21/04/2024.

Figura 6 - Imagem de satélite de Roca Sales no dia 06/05/2024.

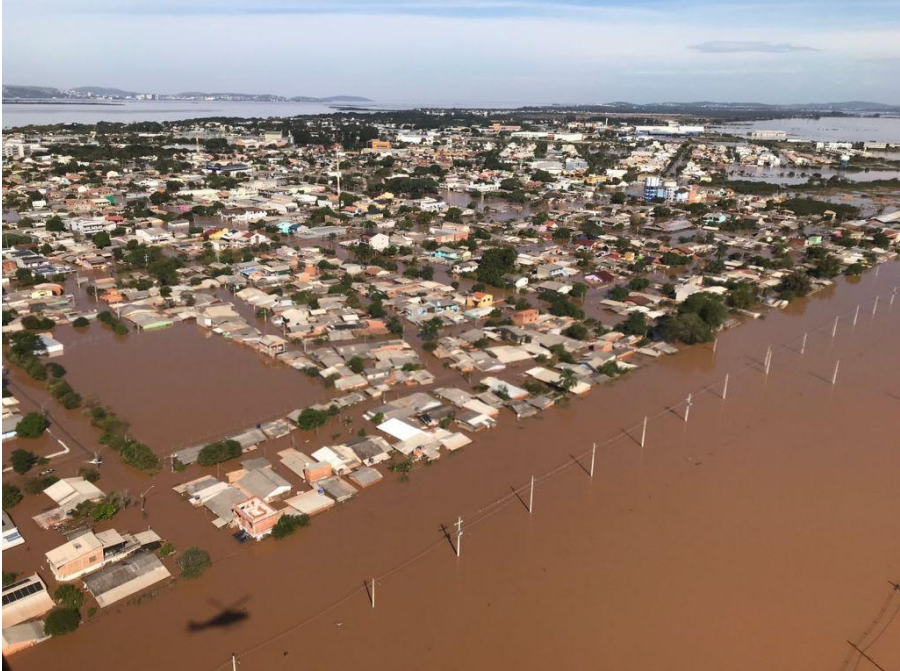
| Característica do impacto | Inundação lenta por saturação e alagamento prolongado |
| Principal vulnerabilidade | Localização em planície de inundação do Guaíba e Jacuí |

Figura 7 - Vista aérea da cidade de Eldorado do Sul após temporais, indicando alagamento prolongado.

| Estratégia de resposta | Investimento massivo em habitação; reassentamento urbano |

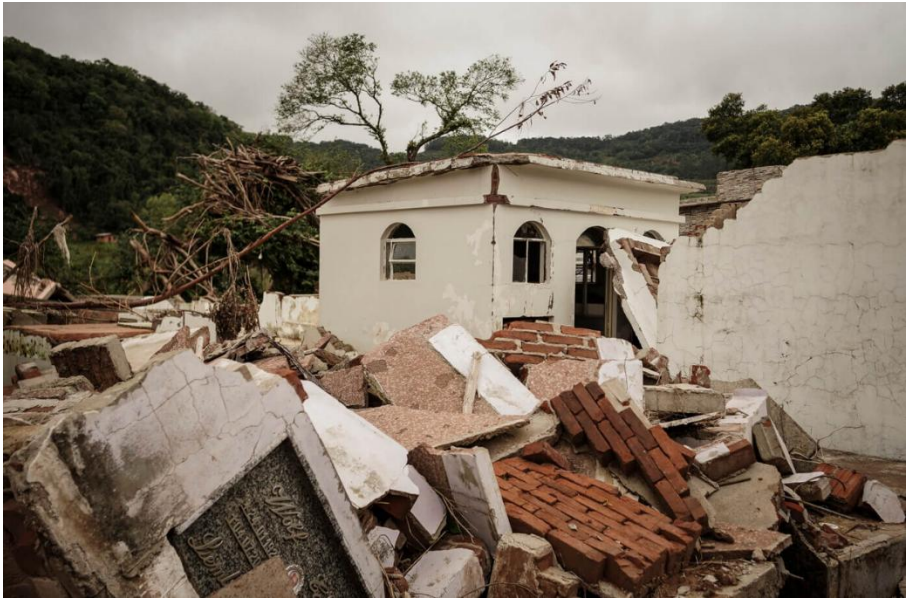
| Característica do impacto | Força hidrodinâmica destrutiva e impacto de detritos |
| Patrimônio construído afetado | Mais de 290 residências totalmente destruídas |
| Principal vulnerabilidade | Ocupação imediata da margem do Rio Taquari |

Figura 8 - Vista do cemitério municipal de Muçum destruído pela enchente, ilustrando a força hidrodinâmica destrutiva.

| Estratégia de resposta | Realocação urbana; acordos com empresas privadas |

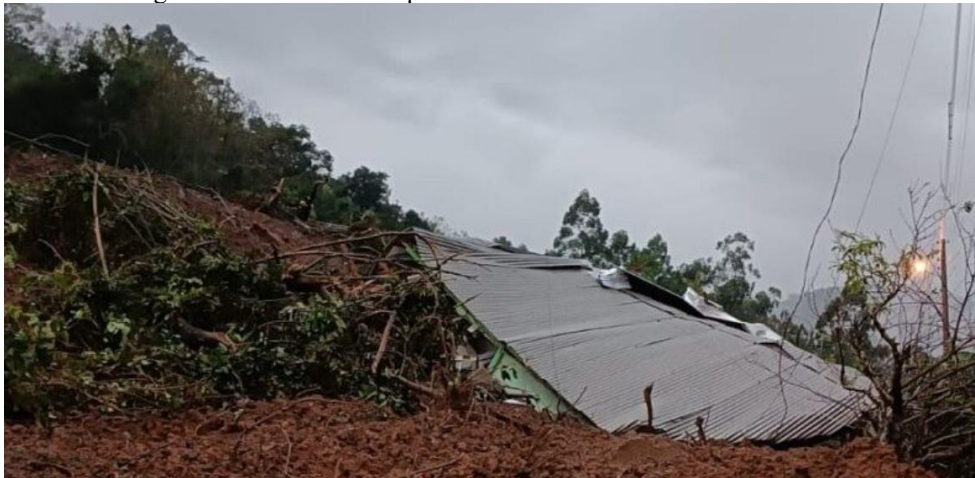
| Característica do impacto | Enchentes repetitivas e deslizamentos associados |
| Patrimônio construído afetado | Centro urbano destruído; pontes e vias colapsadas |
| Principal vulnerabilidade | Solo instável e alta recorrência de eventos extremos |

Figura 9 - Casa soterrada por deslizamento de terra em Roca Sales.

| Estratégia de resposta | Realocação de cerca de 40% da área urbana |
