**ESTUDO ACERCA DAS CONDIÇÕES AMBIENTAIS EM ÁREA  
ADJACENTE AO CÓRREGO ESPERANÇA, PÓS CANALIZAÇÃO,  
NORDESTE PARAENSE**

**STUDY ON ENVIRONMENTAL CONDITIONS IN AN AREA ADJACENT TO THE  
ESPRANÇA STREAM, AFTER CHANNELING, NORTHEAST OF PARÁ**

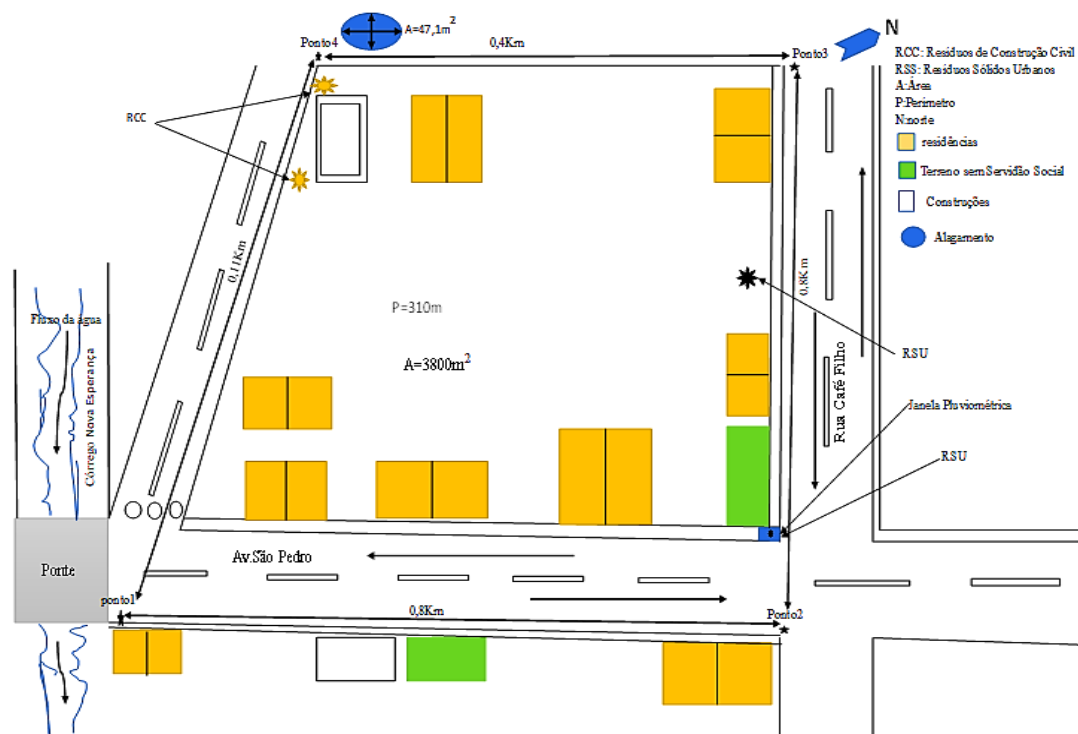
Para melhor visualização da área ampliada, fez-se desenho finalizado, com especificações acerca das estruturas observadas e identificadas (Figura 3).

Figura 3. Vista superior da área de estudos. Córrego Esperança, a nordeste paraense, Brasil

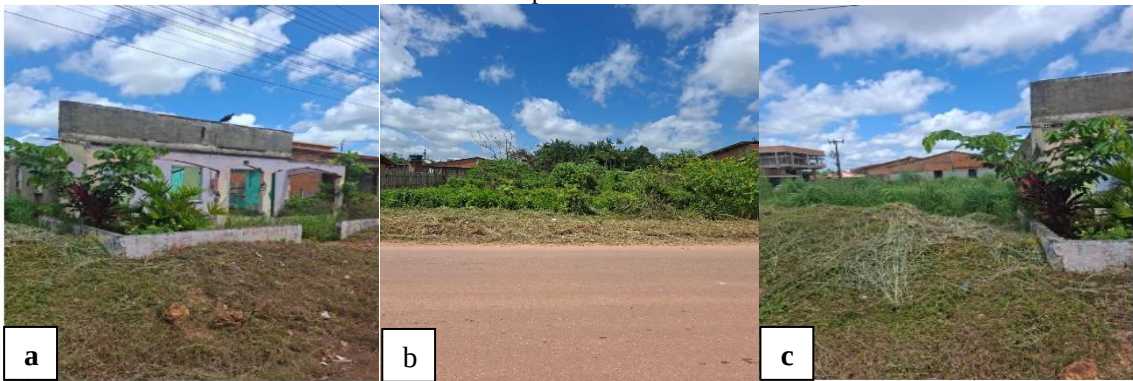
A área delimitada para estudos apresenta  $3.800 m^2$ , com perímetro equivalente a  $310 m$ , localiza-se no bairro Vila Nova, pela parte frontal, tem-se a Avenida São Pedro. Com o observador localizado na parte frontal desta área, nesta avenida, tem-se: à direita, a rua Café Filho, onde foram identificadas cinco unidades arquitetônicas com servidão social (exclusivamente residenciais), sendo que uma delas está abandonada (Figura 4a); quatro áreas sem servidão social (Figura 4b;c). À esquerda, a via localizada no sentido montante-jusante, ainda não foi denominada. Mas já existe duas unidades arquitetônicas em construção.

Figura 4. a) Unidade arquitetônica abandonada; b; c) áreas sem servidão social na rua Café Filho, na área estudada, nordeste paraense. Brasil.

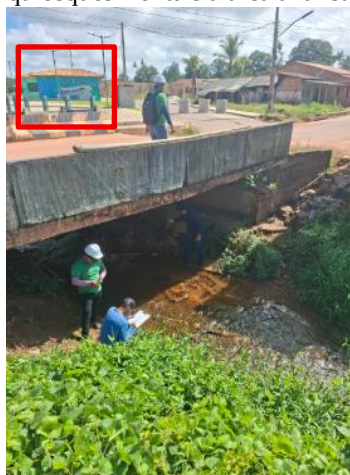
Observou-se também que há construções de dois quiosques (Figura 6) frontais a área analisada que ainda não apresentam utilidade pública. A inexistência de vegetação arbórea para mitigar a radiação solar, inviabiliza a instalação de comércio para atender a comunidade consumidora neste local. Por este fato, o *trailer* de lanche e uma unidade arquitetônicas de caráter misto (na frente um restaurante; no fundo, a residência dos proprietários).

Figura 6. Presença de dois quiosques frontais a área analisada. Nordeste paraense, Brasil.
