## SÍTIO ARQUEOLÓGICO FURNA DO ANDRADE: PINTURAS RUPESTRES, PROBLEMAS DE DEGRADAÇÃO E AMBIENTE DE ENTORNO

FURNA DO ANDRADE ARCHAEOLOGICAL SITE: ROCK PAINTINGS, DEGRADATION PROBLEMS AND SURROUNDING ENVIRONMENT

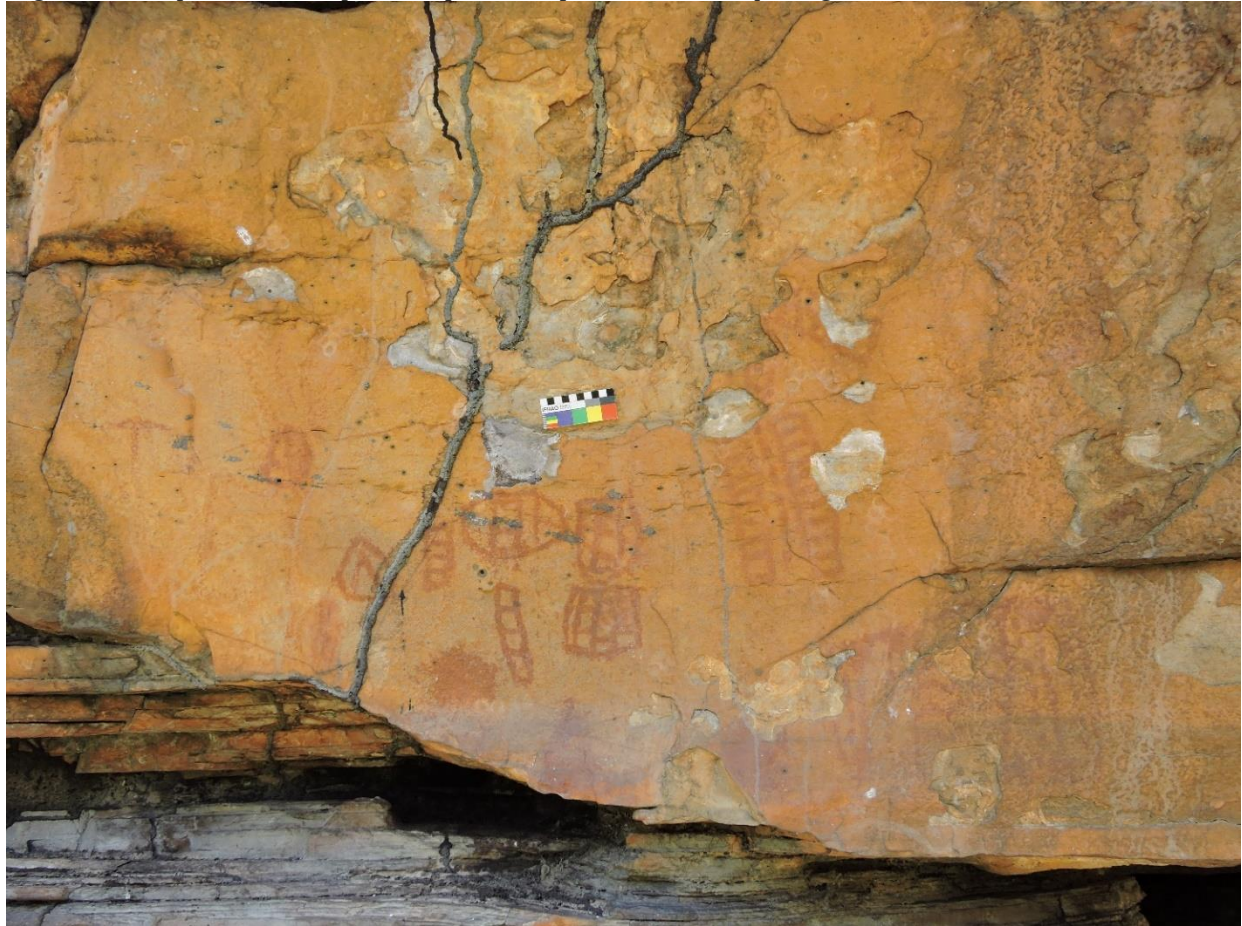
Figura 4: Vista panorâmica do painel de pinturas rupestres do sítio arqueológico Furna do Andrade, Batalha, Piauí.

Na extremidade esquerda do abrigo arenítico, antes da entrada da furna, destaca-se um painel contendo pinturas rupestres na cor vermelha (Figura 4), sendo este o principal vestígio de atividade humana antiga encontrado no local. O painel tem dimensões de 128 cm de largura por

86 cm de altura, disposto a cerca de 1,50 m acima do nível médio do piso rochoso situado logo abaixo. O levantamento de campo revelou um total de 20 pinturas, sendo 16 figuras discerníveis e 4 manchas de tinta sem contorno nitidamente definido. Com raras exceções, as figuras mostram formas geometrizadas ovais irregulares ou elipsoides, retângulos divididos por retas internas horizontais e dispostas em paralelo, grades, retas inclinadas quase na vertical e com ligeira curvatura, uma reta vertical encimada por outra horizontal (figura em forma de T), além de várias marcas de respingos de tinta.

A largura média do traço pictórico das figuras é predominantemente da ordem de 10 mm, ainda que sejam encontrados traços mais finos, de ~8 e ~6 mm, além de uma composição em crayon, cuja largura de traço varia de ~2 a ~4 mm. A largura predominante do traço pictórico sugere que os dedos das mãos devem ter sido o pincel mais usado na produção das figuras, embora galhos delicados possam ter sido empregados para realizar os traços mais finos. A ocorrência das

marcas de respingos vermelhos, por outro lado, indica que a tinta deve ter sido utilizada no estado físico líquido.

Entre as pinturas rupestres mais recorrentes, foram encontradas 3 figuras ovais irregulares ou elipsoides, 4 figuras retangulares divididas por retas internas horizontais e dispostas em paralelo, 3 grades, além de 4 retas inclinadas quase na vertical e com ligeira curvatura.

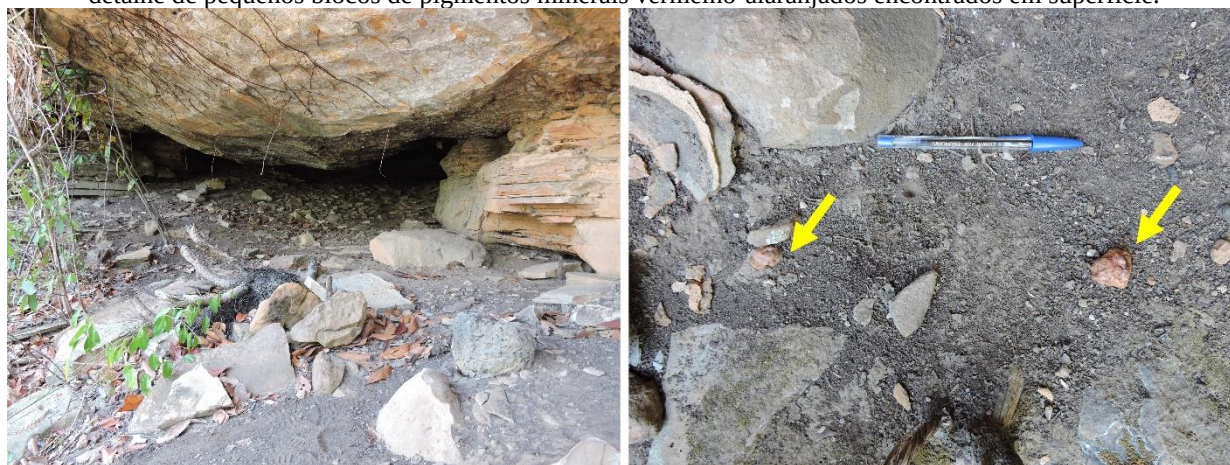
Figura 5: Vista panorâmica da entrada da furna lateral ao painel de pinturas rupestres do sítio Furna do Andrade e detalhe de pequenos blocos de pigmentos minerais vermelho-alaranjados encontrados em superfície.

Deve-se destacar que a furna existente na lateral do painel pintado apresenta sedimentos passíveis de escavação e que uma rápida prospecção na busca de eventuais outros tipos de vestígios, a exemplo de cerâmicas e líticos, mostrou a ocorrência de pequenos blocos de pigmentos minerais vermelho-alaranjados (Figura 5), localizados na entrada na furna e muito próximo da base do painel. Não se pode descartar que tais pigmentos possam ter sido utilizados na produção das pinturas rupestres ainda hoje visíveis no sítio.

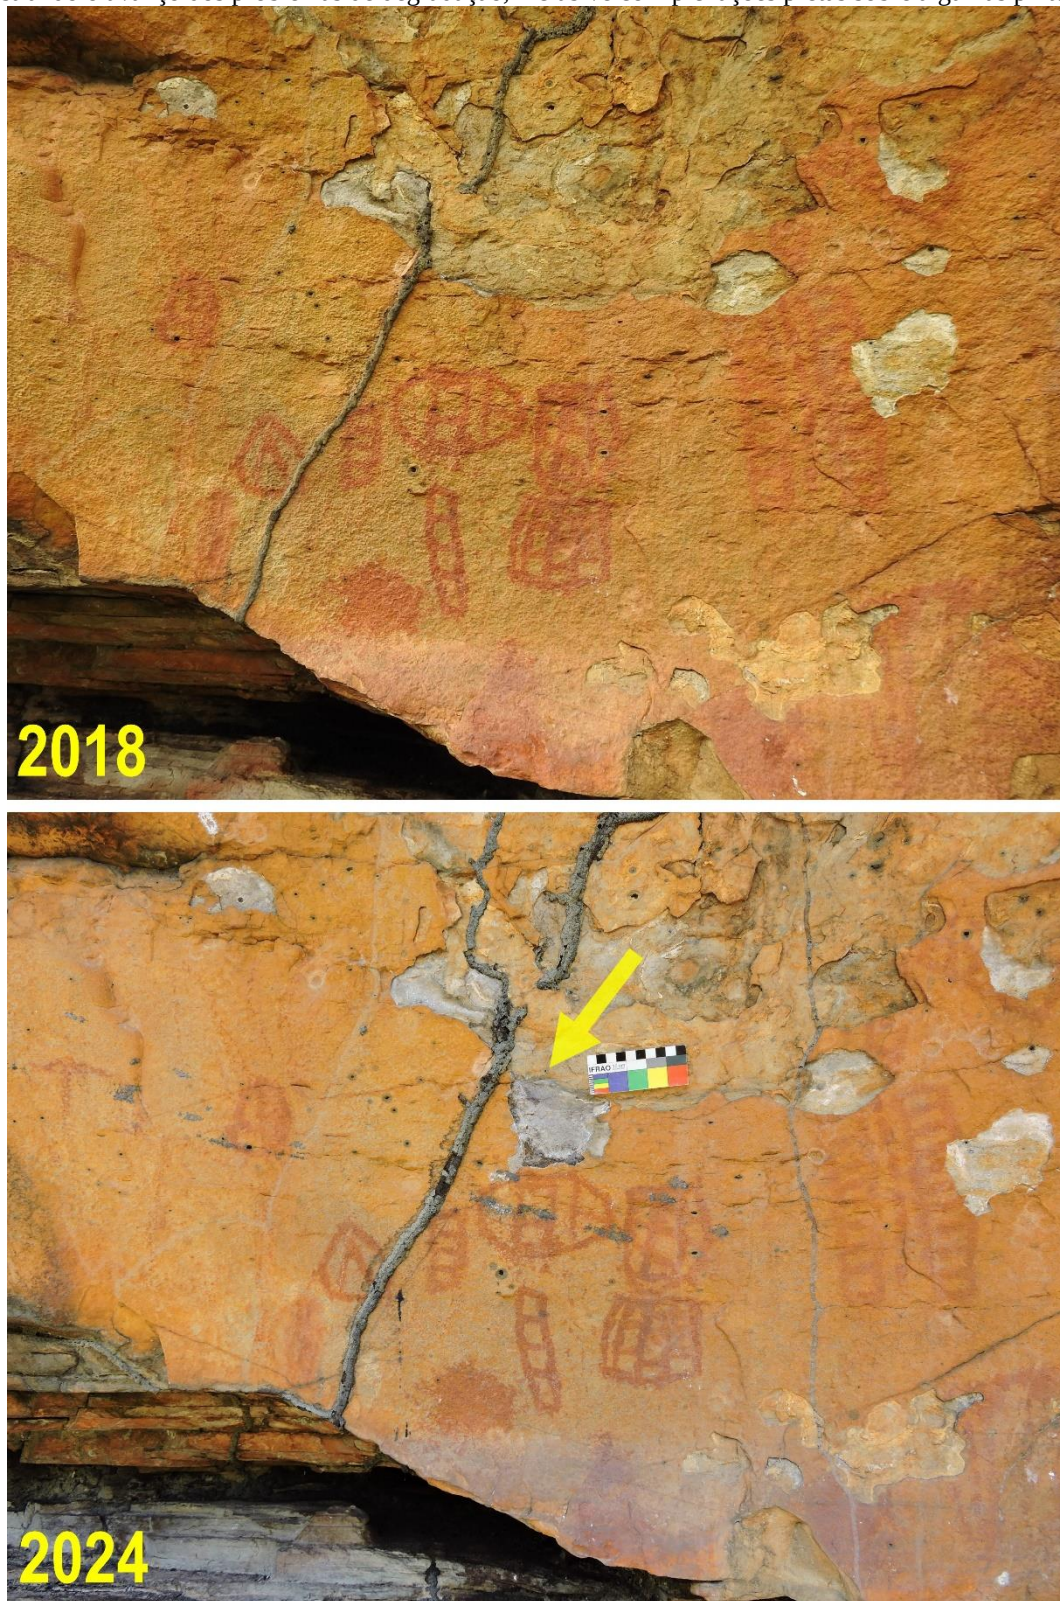
Figura 7: Detalhe do painel de pinturas rupestres do sítio arqueológico Furna do Andrade em 2018 e em 2024, mostrando o avanço dos problemas de degradação, inclusive com pichações pretas sobre algumas pinturas.

A Figura 7 mostra o painel de pinturas rupestres em dois momentos, a partir dos quais é possível observar claramente a evolução dos problemas de degradação atuando ao longo do tempo sobre o suporte rochoso e os vestígios culturais pré-coloniais. A imagem coletada em 2024 mostra o avanço do deslocamento e das galerias de cupins em relação a 2018, ao mesmo tempo em que revela o avanço do vandalismo na forma de pichações pretas realizadas sobre algumas pinturas. Observa-se ainda que a deposição de poeira aumentou expressivamente na parte inferior do painel, dificultando o discernimento morfológico de algumas figuras.

Os dados coletados apontam para a necessidade de ações voltadas à preservação desse patrimônio arqueológico, uma vez que os danos identificados – tanto naturais quanto antrópicos – ameaçam diretamente a integridade das manifestações rupestres.
