## **ANÁLISE DA RESILIÊNCIA ESTRUTURAL DE EDIFICAÇÕES AFETADAS PELAS ENCHENTES DO RIO GRANDE DO SUL (2024): UM ESTUDO APLICADO NOS MUNICÍPIOS DE ELDORADO DO SUL, MUÇUM E ROCA**

**STRUCTURAL RESILIENCE ANALYSIS OF BUILDINGS AFFECTED BY THE  
FLOODS IN RIO GRANDE DO SUL (2024): AN APPLIED STUDY IN THE  
MUNICIPALITIES OF ELDORADO DO SUL, MUÇUM, AND ROCA SALES**

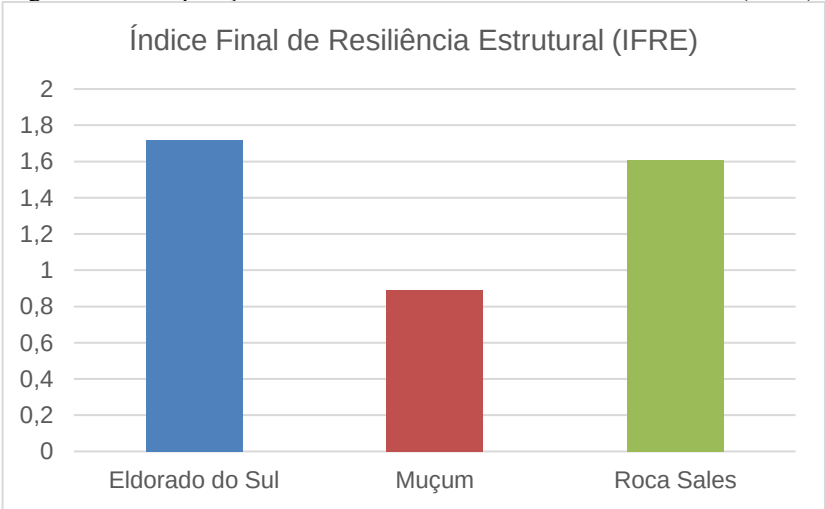
Figura 11 - Comparação dos Índices Finais de Resiliência Estrutural (IFRE).

A figura 11, que apresenta o desempenho global do IFRE, evidenciando o forte contraste entre Muçum e os demais municípios, revelando a influência da intensidade hidrodinâmica na destruição de edificações. Enquanto isso, a figura 12 representa o desempenho das categorias da MARE, reforça padrões recorrentes: baixa redundância, baixa rapidez de recuperação e insuficiência estrutural frente à saturação e à dinâmica hidrológica.
